記者発表資料
平成20年8月11日
道路局橋梁課長 岩崎伸秀
電話 671-2752

## いずみ野橋<sup>のはし</sup>のコンクリート剥落について

泉区和泉町5651番地から5652番地の市道にある横浜市管理の「いずみ野橋」において、コンクリート製高欄下部の一部が剥落しました。

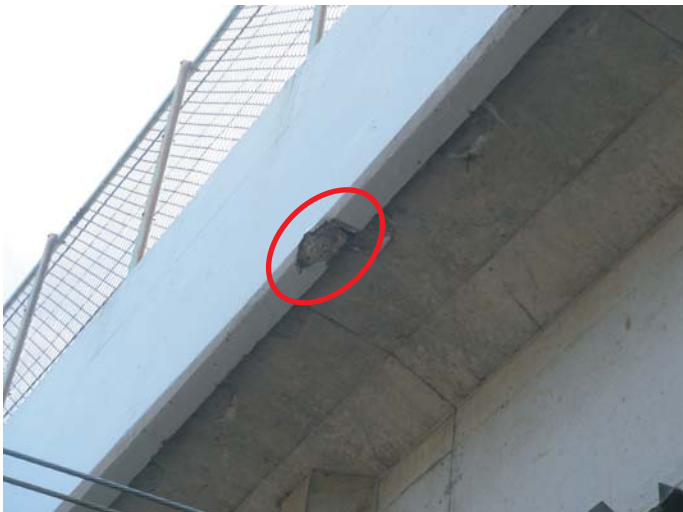
剥落した箇所

8月11日(月)始発前の点検は、目視による確認であるため、近日中に詳細点検(打音検査※)を行い、新たな剥落を発生させないよう対策を講じます。

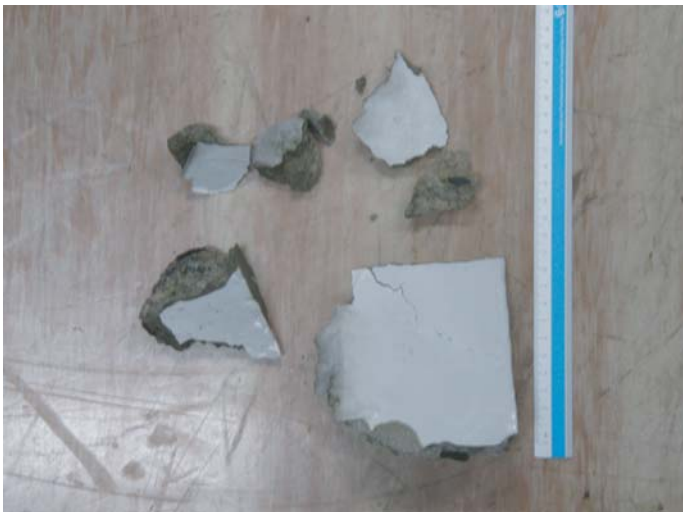
- (1) この橋は、相模鉄道いずみ野線を跨ぐ昭和51年に竣工した橋りょうです。
- (2) 8月10日(日)午後5時50分頃、相模鉄道株式会社が、コンクリート片を発見し、同日午後6時頃、本市泉土木事務所に連絡がありました。
- (3) 同日午後7時15分頃、泉土木事務所と相模鉄道株式会社で現地確認をしたところ、コンクリート片は、最大のもので一辺約10cm、厚さ約3cm、重さ約700gでした。

剥落したコンクリート片
